# ANÁLISIS DE ILUMINACIÓN INGRESO SUR CD. GUZMÁN, JALISCO

Cd. Guzmán, 30 de Octubre de 2020

Resultado del análisis de iluminación correspondiente al Ingreso Sur de Cd. Guzmán, Jalisco, para las luminarias tipo LED instaladas recientemente, realizado el día 15 de octubre de 2020.

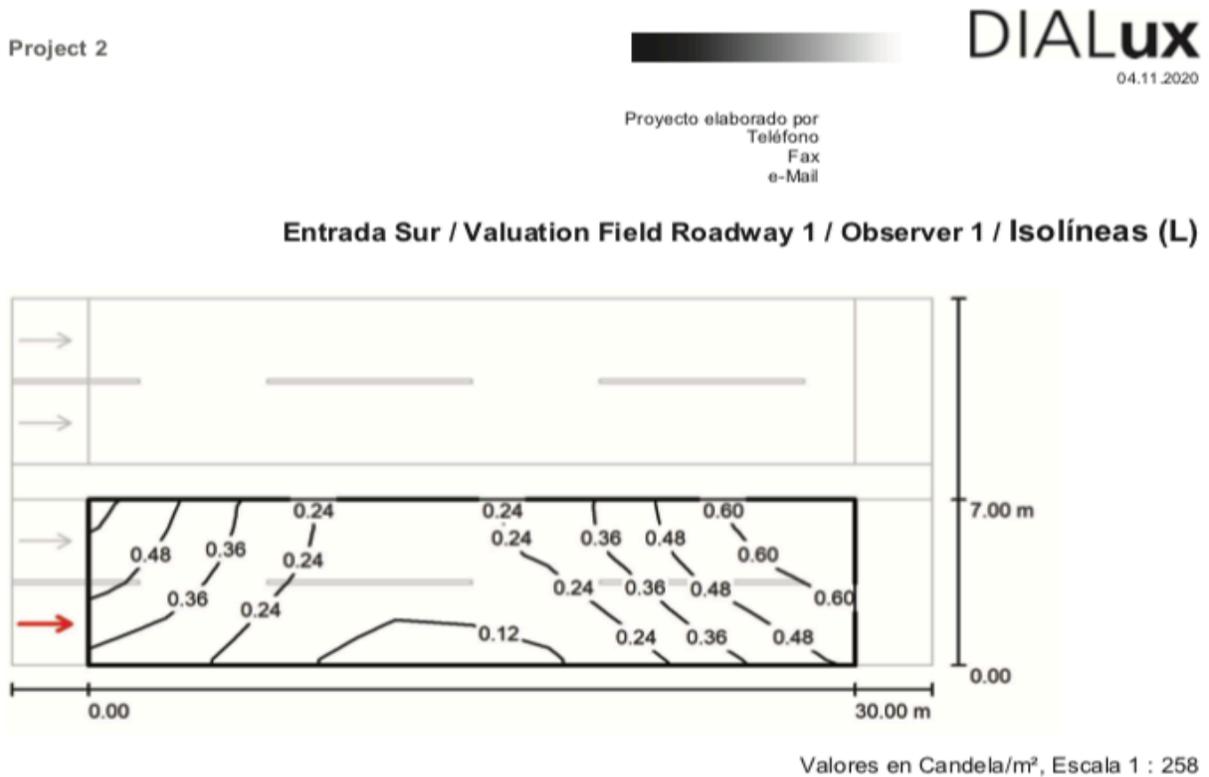
Trama: 10 x 6 Puntos  
 Posición del observador: (-60.000 m, 1.750 m, 1.500 m)  
 Revestimiento de la calzada: R3, q0: 0.070

$L_m$ [cd/m²]	U0	UI	TI [%]
Valores reales según cálculo:	0.33	0.27	0.21	1
Valores de consigna según clase ME4a:	$\geq 0.75$	$\geq 0.40$	$\geq 0.60$	$\leq 15$
Cumplido/No cumplido:	<b>X</b>			<b>✓</b>

Nota: se uso una luminaria de 50 Watts modelo Kira con 5500 lm, no se cumple con la morma para luminarias de alumbrado publico.

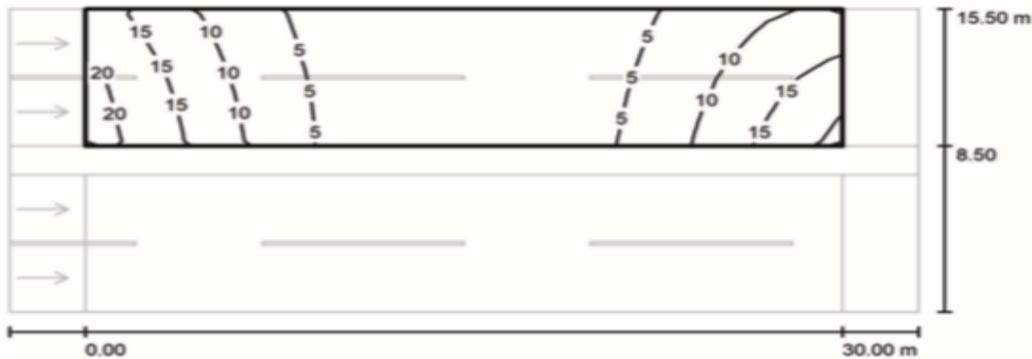
**Entrada Sur / Valuation Field Roadway 2 / Isolíneas (E)**

Valores en Lux, Escala 1 : 258

$E_m$  [lx]  
7.68

$E_{min}$  [lx]  
1.41

$E_{max}$  [lx]  
20

$E_{min} / E_m$   
0.183

$E_{min} / E_{max}$   
0.071

**Nota:** Solamente se producen un promedio de 7.68 Lx, el cual no cumple con los requerido por la norma de 17 Lx.

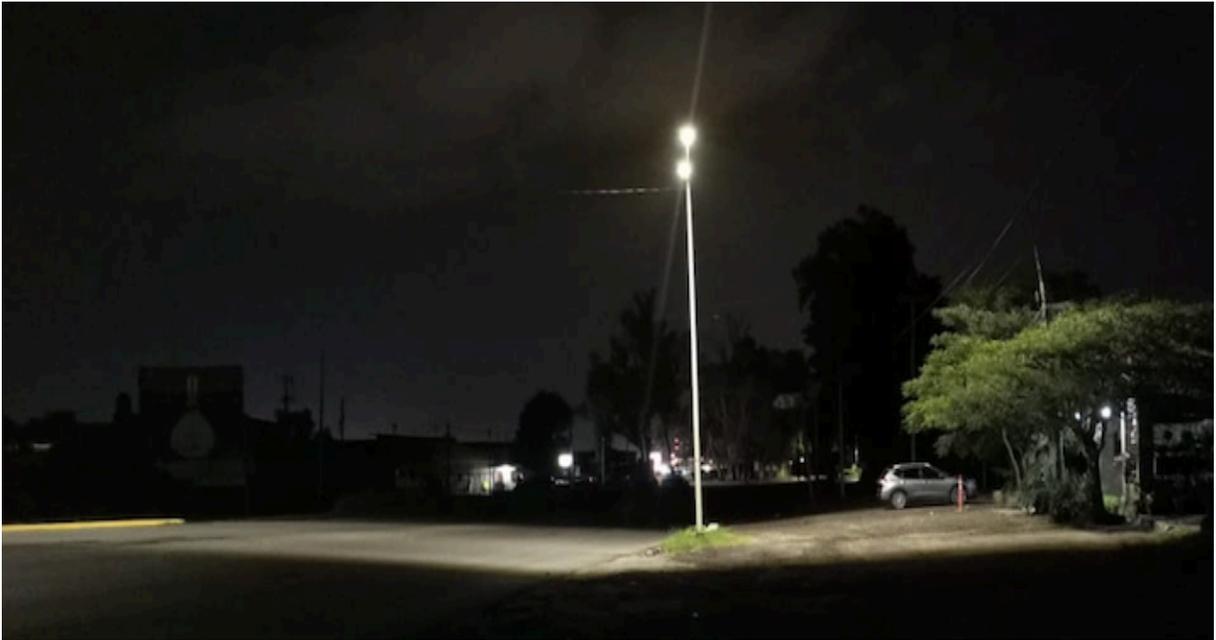
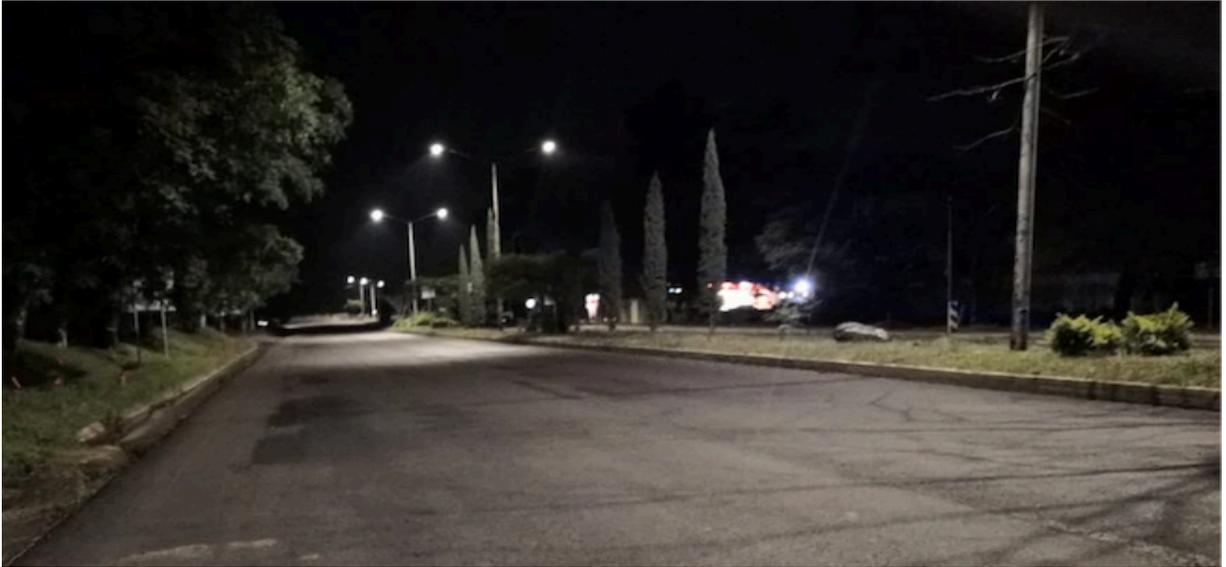
1. El resultado del programa Dialux muestra que **ésta luminaria de 50 watts NO CUMPLE CON EL REQUERIMIENTO QUE EXIGEN LA NOM-013-ENER-2013 y la NOM 031-ENE-2012.**
  - En las fotografías se observa el efecto Cebra , **muestra una discontinuidad en la iluminación de la vialidad**, que denota una instalación deficiente y un inadecuado tipo de luminaria para esos espacios.

- La luminaria indicada para este tipo de vialidad sería una luminaria de 100 watts.
- Las luminarias instaladas no muestran continuidad en la iluminación de la vialidad, presentando un indeseable efecto cebra, que denota una instalación deficiente y un inadecuado tipo de luminaria para esos espacios.

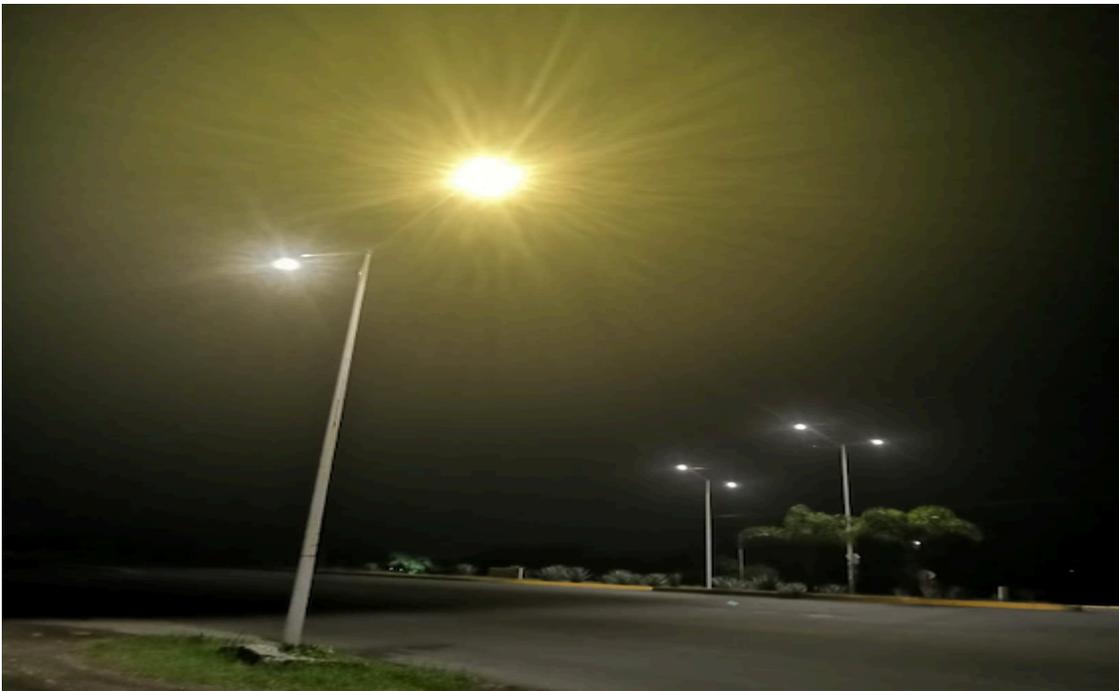
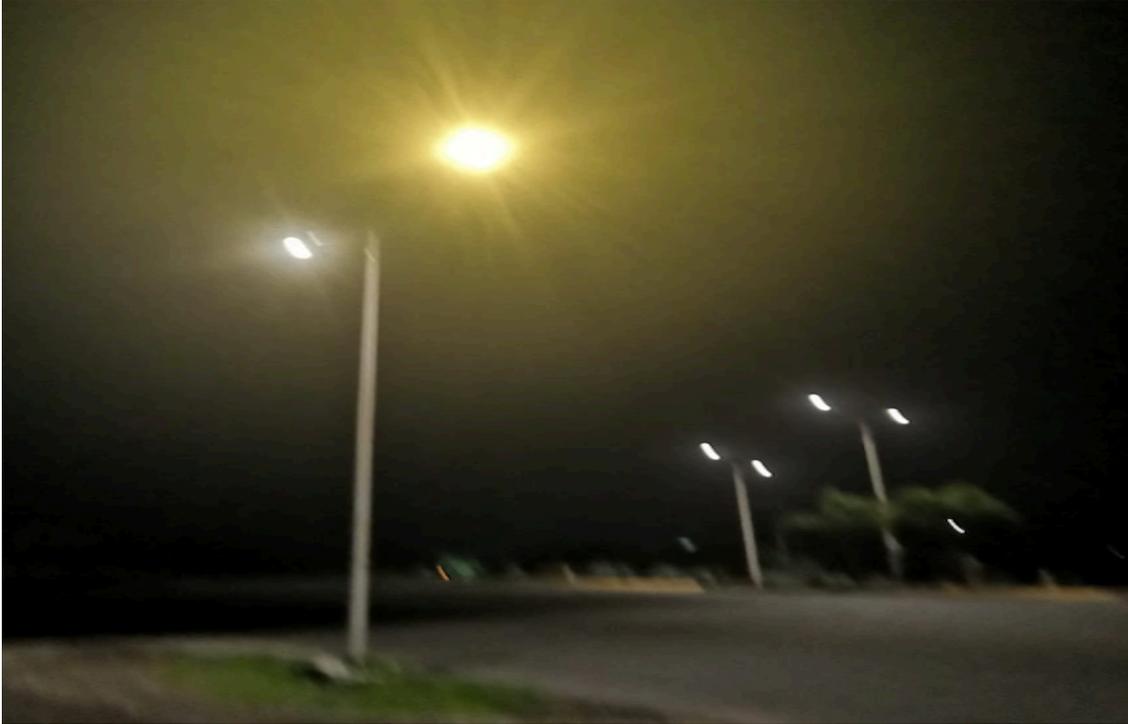
3. En las fotografías se observa una disparidad en cuanto a las tonalidades de las luminarias, en un mismo poste se muestran 2 tonalidades distintas, la luminaria izquierda presenta una tonalidad 5000k (Luz blanca), y la luminaria derecha una tonalidad 3000k (Luz cálida).

- Se observa una disparidad en cuanto a las tonalidades de las luminarias, en un mismo poste se muestran 2 tonalidades distintas, la luminaria izquierda presenta una tonalidad 5000k (Luz blanca), y la luminaria derecha una tonalidad 3000k (Luz cálida), **se recomienda se homogenice el tipo de tonalidad**.

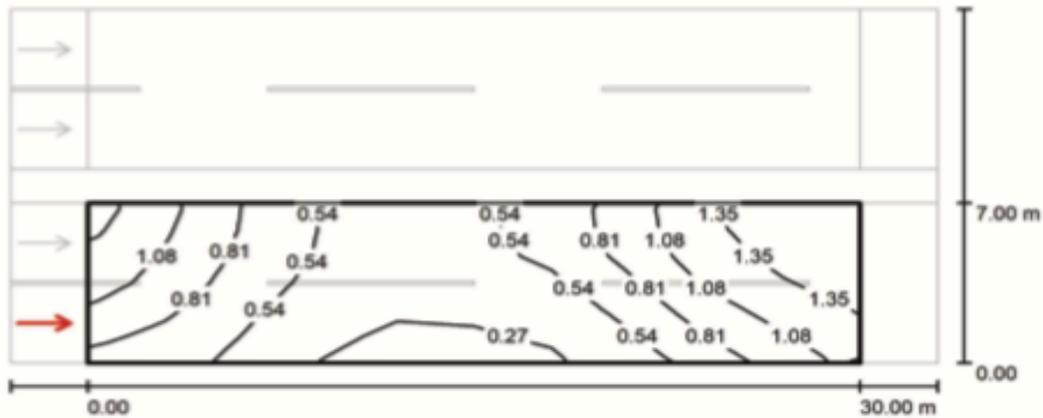
**Entrada Sur / Valuation Field Roadway 1 / Observer 1 / Isolíneas (L)**

Valores en Candela/m<sup>2</sup>, Escala 1 : 258

Trama: 10 x 6 Puntos  
Posición del observador: (-60.000 m, 1.750 m, 1.500 m)  
Revestimiento de la calzada: R3, q0: 0.070

$L_m$ [cd/m <sup>2</sup> ]	U0	U1	TI [%]
Valores reales según cálculo:	0.76	0.27	0.21	2
Valores de consigna según clase ME4a:	≥ 0.75	≥ 0.40	≥ 0.60	≤ 15
Cumplido/No cumplido:	✓			✓

Nota: Se necesita una luminaria de 12600 Lx para cumplir con la norma para luminarias de alumbrado público de 17 Lx. promedio.

4. En el documento llamado “Entrada Sur 90 W” se realiza un estudio de diseño con el programa Dialux de acuerdo a las especificaciones para el Ingreso Sur de Cd. Guzmán, y cumpliendo con las **LA NOM -013-ENER-2013** y la **NOM 031-ENE-2012**, usando una luminaria de 100 watts con una eficiencia de 130 lm/w con un total de 130,000 lm.

5.1 Se obtiene como resultado del programa DIALux, que la luminaria de 100 watts, sería la idónea para el tipo de vialidad del ingreso Sur de Cd. Guzmán, ya que si cumple con los requerimientos que exigen la **NOM -013-ENER-2013** y la **NOM 031-ENE-2012**.

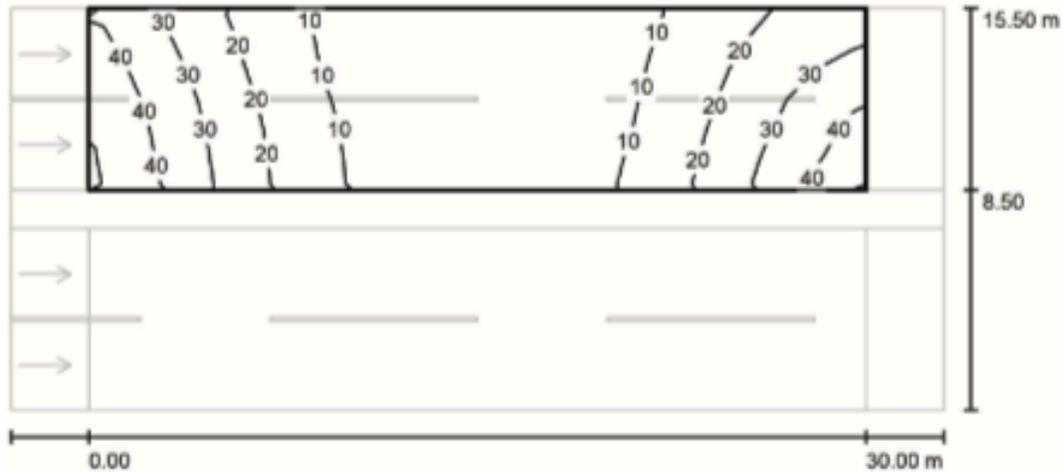
**Entrada Sur / Valuation Field Roadway 2 / Isolíneas (E)**

Valores en Lux, Escala 1 : 258

Trama: 10 x 6 Puntos

$E_m$ [lx]	$E_{min}$ [lx]	$E_{max}$ [lx]	$E_{min} / E_m$	$E_{min} / E_{max}$
18	3.22	45	0.183	0.071

Nota: Se necesita una luminaria de 12600 Lx para cumplir con la norma para luminarias de alumbrado público de 17 Lx. promedio.

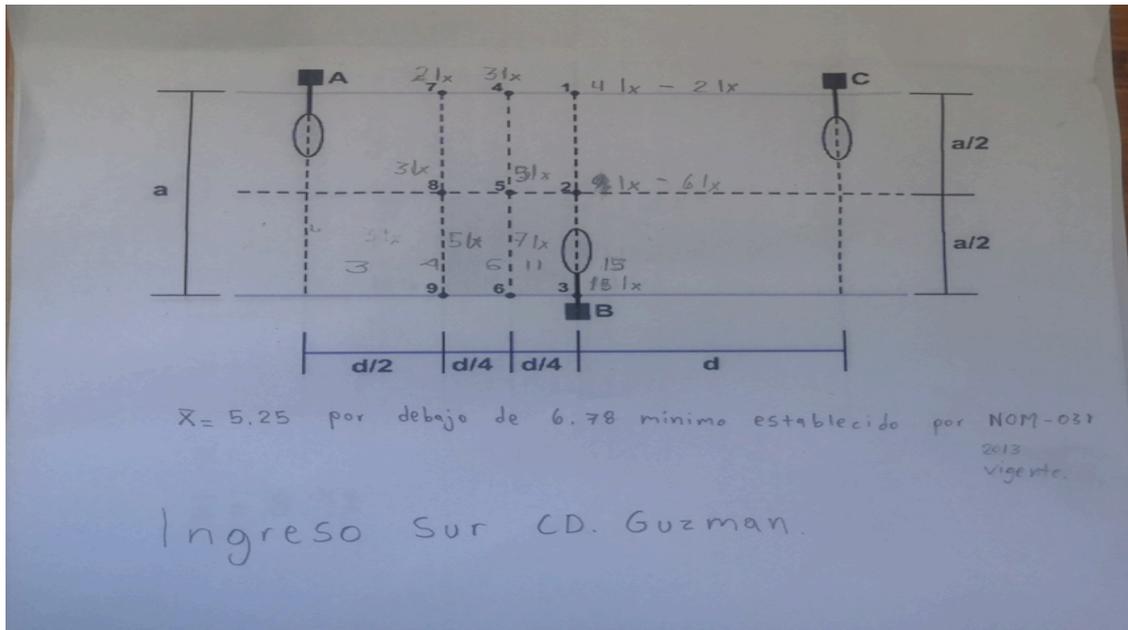
## ANEXO 2 "REGISTRO MEDICIONES LUMINARIA INGRESO SUR" (Ejemplo)

### Entrada Sur, Ciudad Guzman

#### Puntos de medicion:

1 - 15 Lx	4 - 7 Lx	7 - 2 Lx
2 - 9 Lx	5 - 5 Lx	8 - 3 Lx
3 - 4 Lx	6 - 3 Lx	9 - 5 Lx

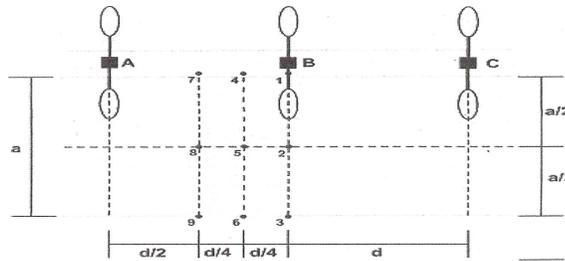
Figura C.4. Distribución central doble

El calculo usa la siguiente expresion generica

$$E_{promedio} = \frac{P_1 + 2P_2 + P_3 + 2P_4 + 4P_5 + 2P_6 + P_7 + 2P_8 + P_9}{16}$$

Donde "a" es el ancho de calle y "d" es la distancia interpostal de la vialidad en que se mide el nivel de iluminancia.

$$\rightarrow E_{promedio} = \frac{15 + 18 + 4 + 14 + 20 + 6 + 2 + 6 + 5}{16} = 5.625 \text{ Lx}$$

$$E_{promedio} = 5.625 \text{ Lx}$$
